東北地方太平洋沖地震津波における海岸林の破壊状況と防潮機能の実証 一三陸北部沿岸地域—

星 野 大 介^{1.*.†}・坂 本 知 己² ¹独立行政法人森林総合研究所東北支所・²独立行政法人森林総合研究所

Daisuke Hoshino and Tomoki Sakamoto: Coastal forest damage and tide prevention function following the 2011 Tohoku Earthquake Tsunami-North Sanriku coast area-

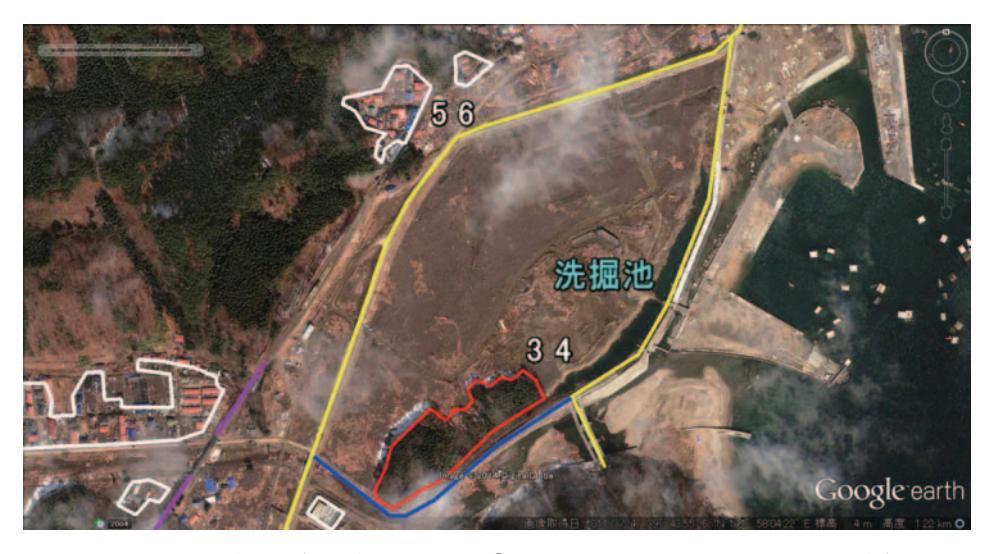
田老町の海岸に襲来した津波は、海岸線付近で遡上高T.P. + 20mに達した(東北地方太平洋沖地震津波合同調査グルー プ, 2012)。海側防潮堤を破壊することなしに越流した津波 は、海岸林の大部分を破壊し、海岸林の前縁部分を洗掘した (図-2, 3)。津波は海岸林の背後の海側集落を全壊させ、さ らに進んで内陸側防潮堤をも越流し、内陸側集落を全〜半壊 させた。

図-2. 津波後の田老海岸林(2011年3月24日, ©2014 DigitalGlobe, Google Earth提供) 海岸林跡地に防潮堤を越流した津波による洗掘池が生じている。数字は各写真の撮影箇所を示す(以 下,同様)。

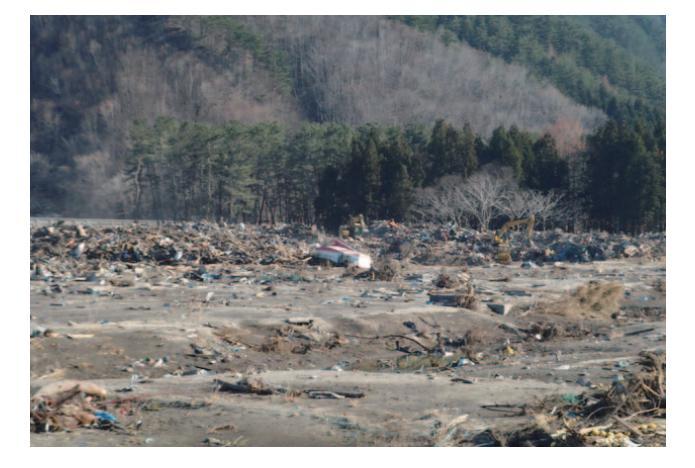
津波被災26日後,破壊された海岸林跡地のほとんどがガ レキ置き場になっていた(図-3手前)。河川堤防沿いには一部 の林分が生残していた(図-3中央)。この生残林分の海側(左 側)はクロマツ,内陸側(右側)がスギで構成されており,津 波浸水1ヶ月後の時点で両者の樹冠は緑色を呈し,生存し ていた。津波浸水4ヶ月後,クロマツは樹冠の一部に赤い 変色が認められるものの生存していた(図-4)。一方,全ての

図-3. 津波浸水1ヶ月後の海岸林跡地(2011年4月6日) 左が海方向。海岸林跡地には海砂が堆積し,根の痕跡さえ見えなかった。

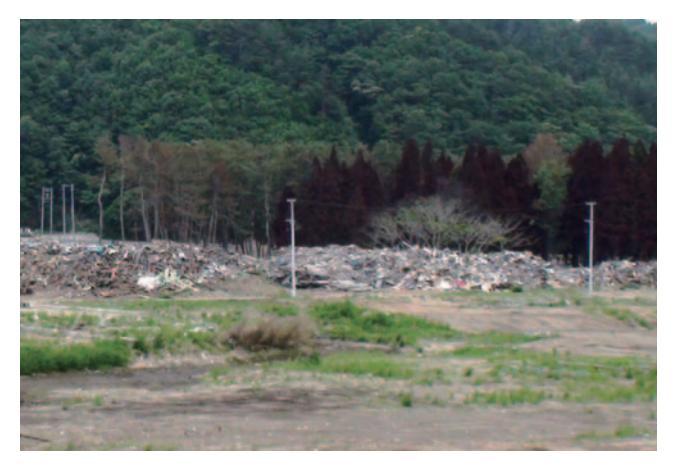
図-4. 津波浸水4ヶ月後の海岸林跡地(2011年7月10日)

スギは樹冠が褐変して死亡していた。

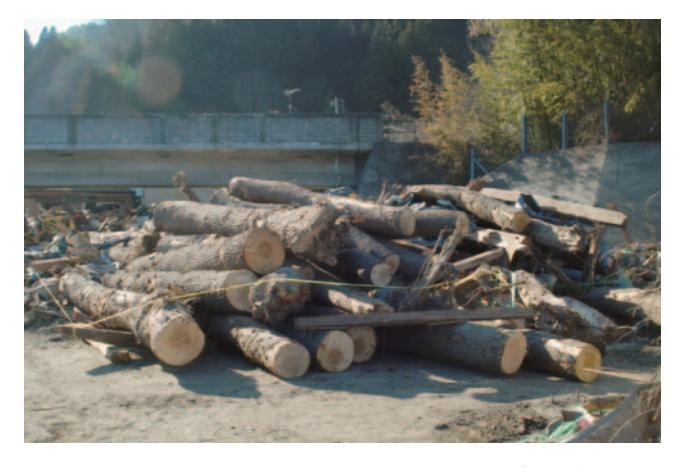
図-5. 内陸側防潮堤を越えたと考えられる流木(2011年4月6 日)

内陸側防潮堤の後背地に位置した内陸側集落では、海岸林 由来と考えられる流木が津波とともに防潮堤を越えて襲来し、 木造家屋の壁に穴を開けるなどの被害を及ぼしたことを住民 から聞いた。そして実際にその集落付近でそれら流木のもの と考えられる幹が積まれていた(図-5)。流木の多くは、クロ マツの根元折れ木や幹折れ木とみられ、幹表面には衝突痕と 思われる傷が多数,認められた(図-6)。

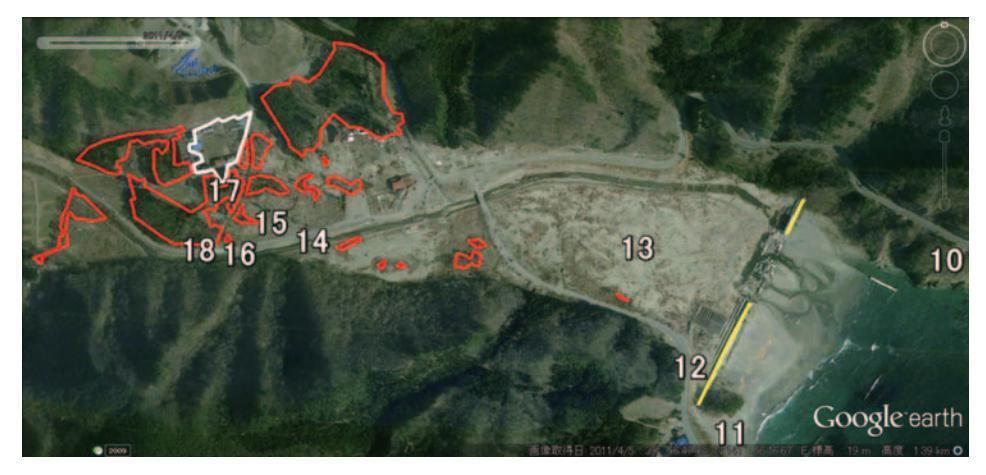
図-8. 津波後の明戸地区(2011年4 月5日, Google Earth提供) 公園林の半ばまで樹木は流出し, 津波 で運ばれた灰白色の海砂が見える。

海岸線付近における津波の遡上高は23mであった(東北地 方太平洋沖地震津波合同調査グループ,2012)(図-11)。防潮 堤は越流というより完全に水没して,半壊した(図-8,10)。 海側海岸林は全壊し,根元折れと,根系さえも認められない 流失によって,立木が消失していた(図-10,12,13)。一方, 内陸側の公園林は半壊に留まった(図-14)。さらに内陸側に 位置した屋敷林は,ほとんど破壊されず,集落の被害は床上 浸水に留まった。

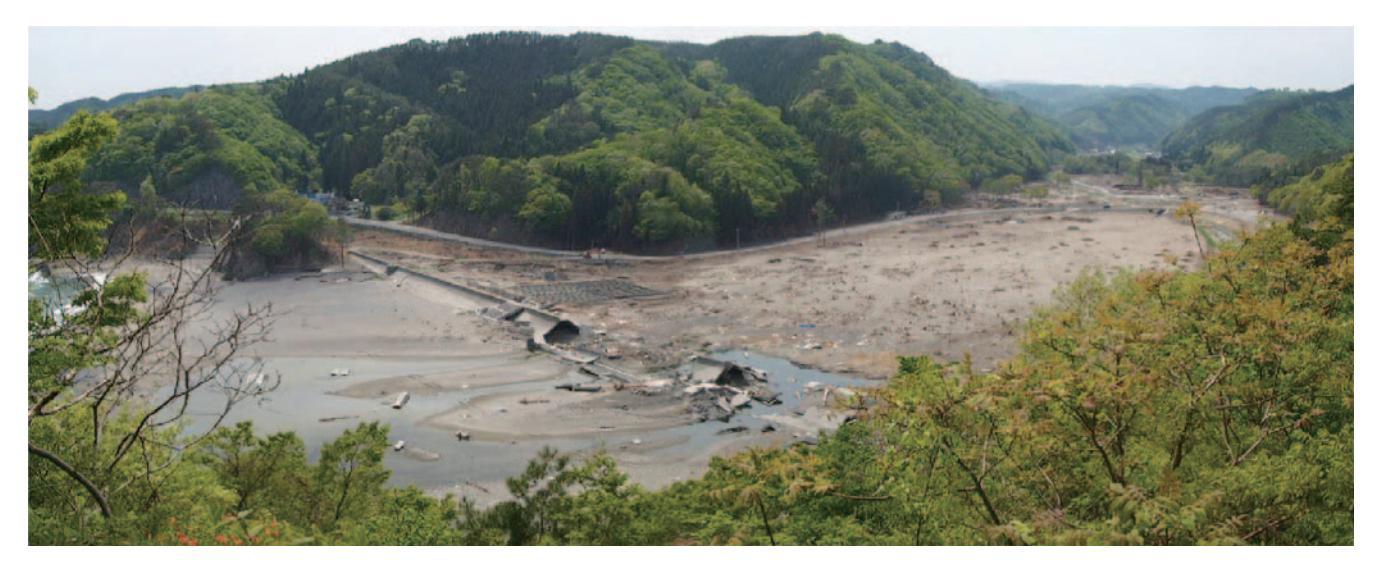
図−10. 全壊した海岸林(2011年5月19日)

図-9とほぼ同じアングルから撮影。左が海方向。防潮堤が破壊され、海岸林が消失した。

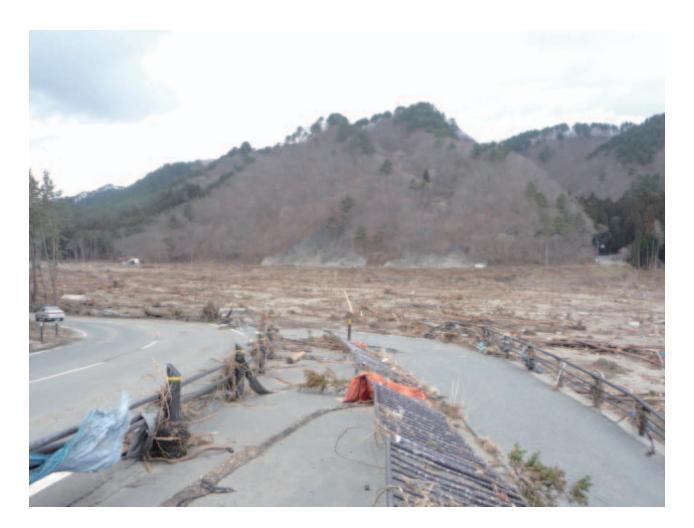
図-12. 被災翌日の海岸林(2011年3月12日,ひらいが海荘提 供) 右が海方向。

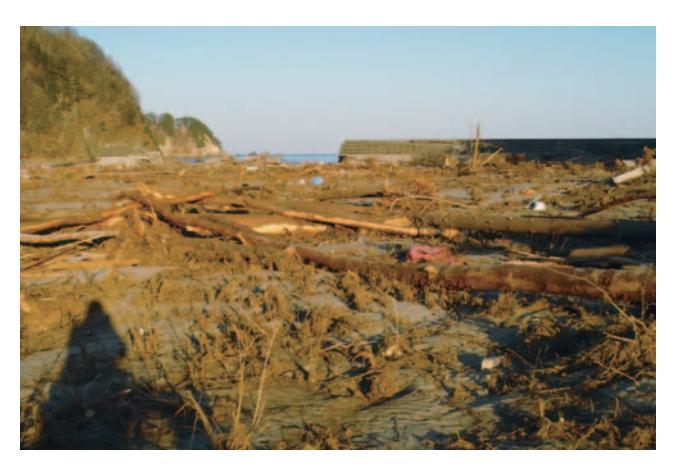
図-13. 海岸林の跡地(2011年4月6日) 左奥が海方向。マツは幹無しの根元折れや、根ごと流出していた。

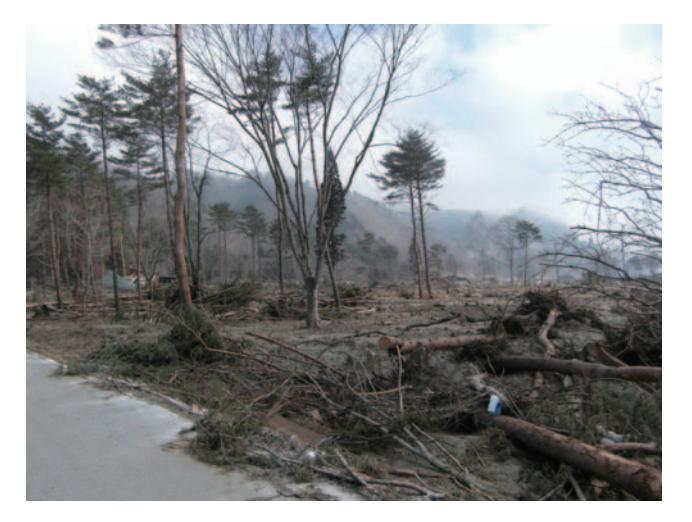
図-14. 半壊した公園林(2011年4月1日,田野畑森林組合提供) 右が海方向。

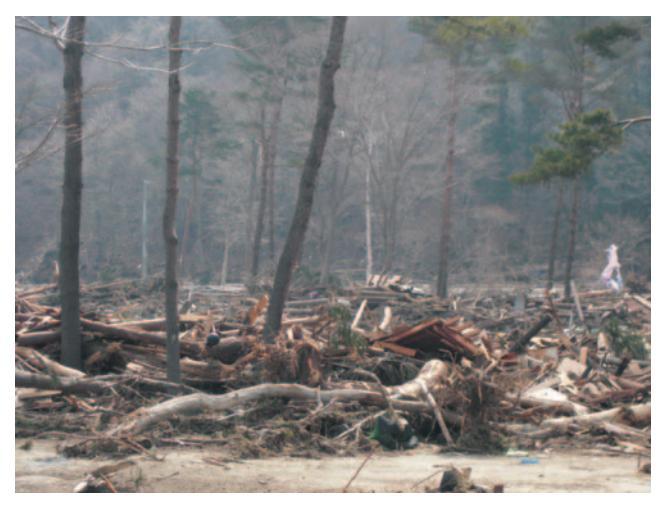
図-15. 漂流物の捕捉(2011年4月1日,田野畑森林組合提供) 右が海方向。公園林のアカマツ疎林が流木やガレキを捕捉している。

内陸側の公園林や屋敷林の残存した立木の根元に,海岸林 や公園林由来とみられる流木や,公園内の建造物等の残骸の 漂流物が堆積した(図-15, 16, 17, 18)。公園林の広葉樹立 木3本は,多数の流木や漂流物を捕捉し,最終的に地上高 3m,全長12mの堰状の堆積物を根元の海側に形成させた (図-16)。この堰状堆積物は長方形を呈しており,長辺が海 岸線に対して平行に堆積していた。津波がぶつかる際に,そ の流勢を弱めた可能性がある。広葉樹の海側に堆積していた ことから,寄せ波で形成されたものとみられる。引き波に よって崩れなかったのは,より低い明戸川がそばにあったの で,引き波が川に逸れて行ったためかもしれない。

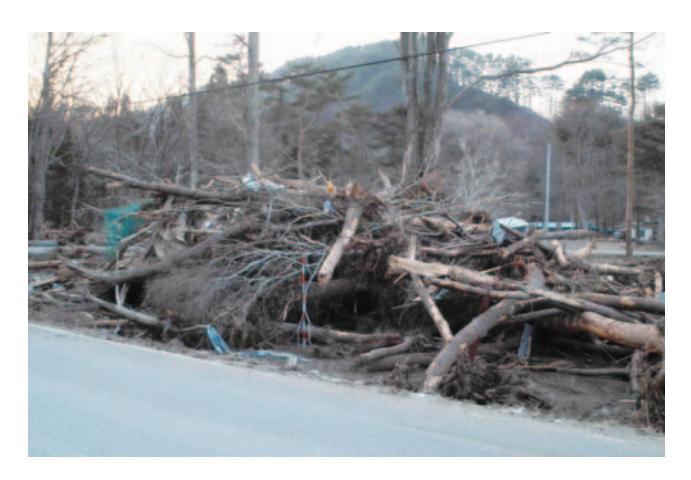
図-16. 明戸の堰状堆積物(2011年4月10日) 右が海方向。この山のような流木やガレキは、人為でなく、津波に よって運ばれてきた。公園林のたった3本の広葉樹が、捕捉したも のと考えられる。

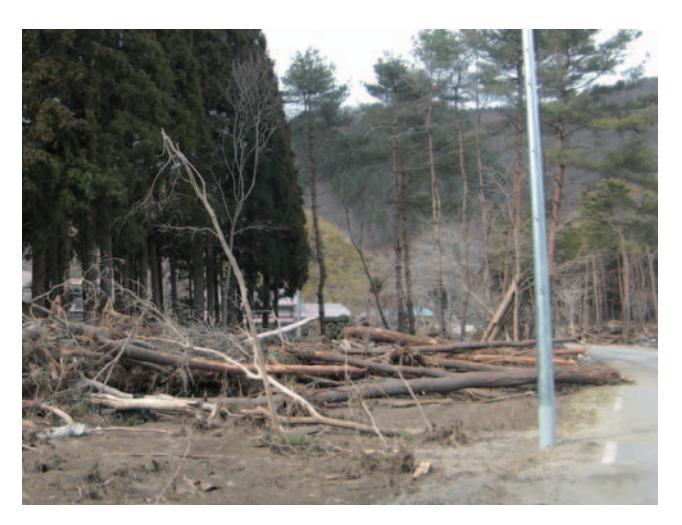
図−17. 屋敷林スギ並木前の堆積物(2011年4月4日,田野畑森 林組合提供) 右が海方向。集落直前のスギ並木の根元に流木が堆積している。

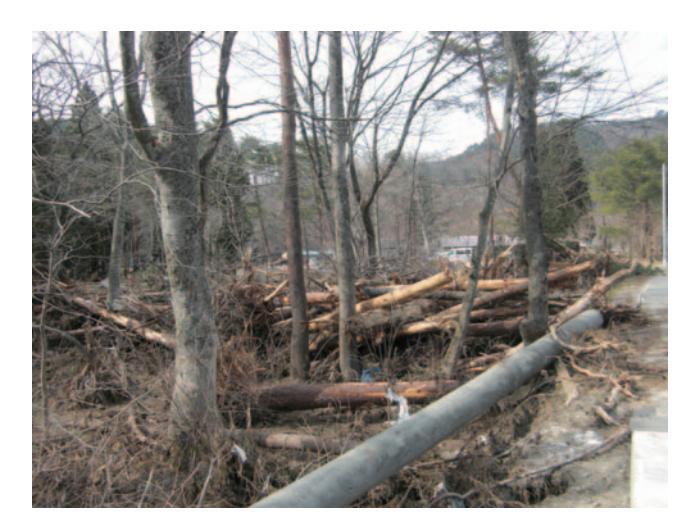
図-18. 屋敷林の広葉樹林前の堆積物(2011年4月13日,田野畑 森林組合提供)

右が海方向。林縁部分で電信柱や丸太、流木を堰止めている。

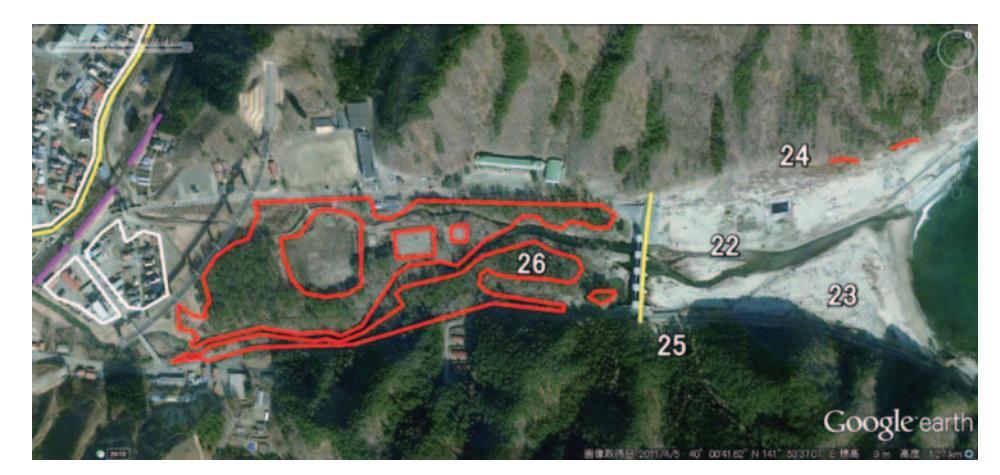
図-20. 津波後の普代浜海岸林
(2011年4月5日, Google Earth提供)
防潮堤水門を境に攪乱程度が異なって見える。

津波は, 普代浜の海側海岸林を全壊させた(図-20, 22)。 海側海岸林におけるマツの被害は, 中央部付近で, 根元折れ や流失であった(図-23)。一方, 両岸の山腹付近では, 根返 りや根元折れが認められ, それらの梢端は海に向かっていた

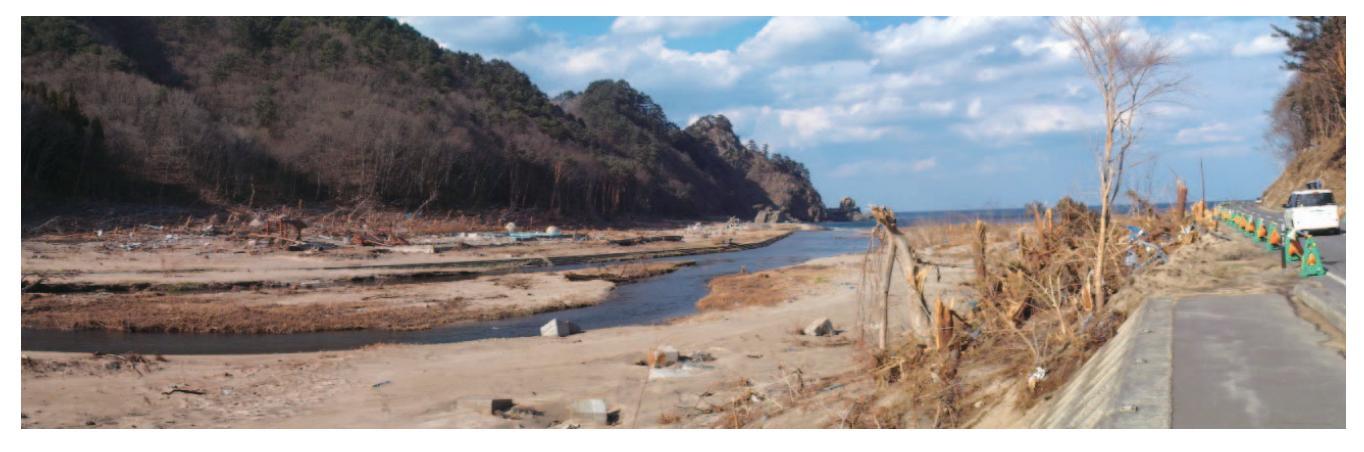
図-22. 全壊した海側海岸林(2011年4月16日) 図-21とほぼ同じアングルから撮影。奥が海方向。両岸の海岸林は消失した。

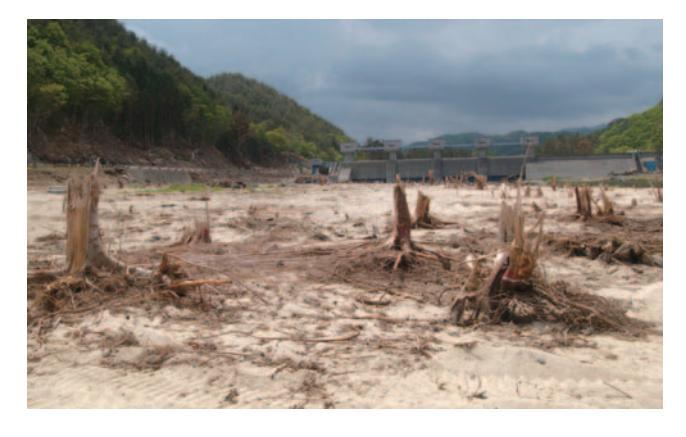
図-23. 破壊された海側海岸林中央部の様子(2011年5月25日) 手前が海方向。マツは幹無しの根元折れ,または根ごと流出していた。

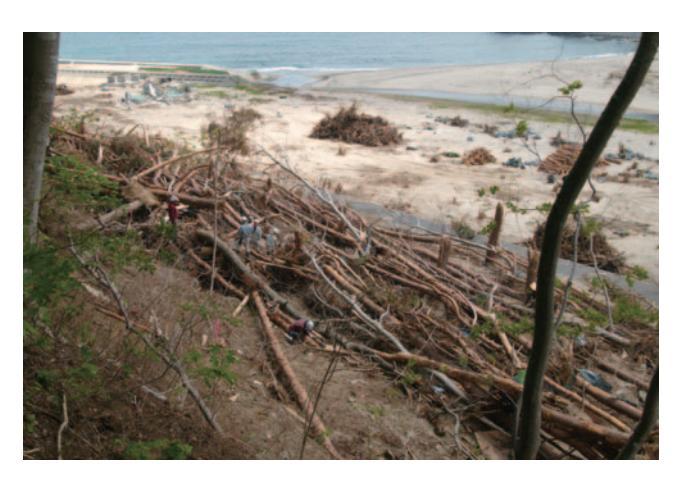
図-24. 破壊された海側海岸林の左岸山腹斜面の様子(2011年5 月25日) 多くの幹付き根元折れ木は, 梢端を海方向に向けて倒れていた。

海岸林の破壊状況は、立地によって様々であった。普代浜 の海側海岸林の両岸の倒伏木は海方向を向いており、最終的 に引き波に引きずられたものと考えられた。一方、市川海岸 林の倒伏木は内陸方向を向いていたので、引き波に樹木を動 かすほどの波力が無かったものと考えられた。このような倒 伏木の方向は、津波による立木の破壊の原因となった波の進 行方向と必ずしも一致するわけではない。立木の破壊原因と なった波の進行方向は、幹の折れ口の形状から判断されるべ きものである。とはいえ、実際の折れ口は多方向にねじ曲 がっているケースも見られ、そういった場合、津波による立 木の破壊は複数回の、複数方向の津波によって生じているも のと推定できる。

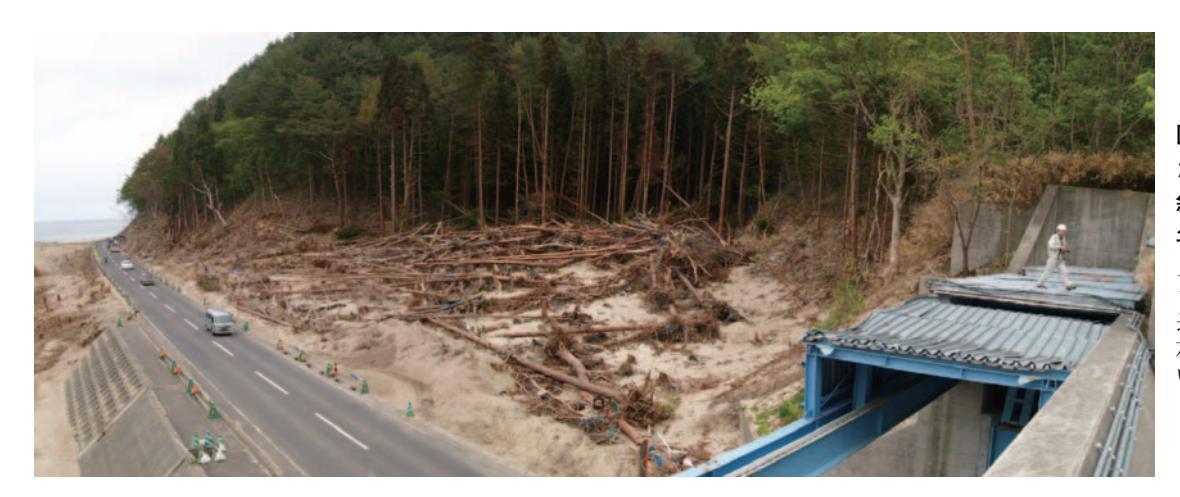
図-25. 破壊され た海側の右岸山腹 斜面の様子(2011 年5月24日) スギ人工林が破壊 された。多くの根 返り木の梢端は、 左奥の海方向を向 いていた。

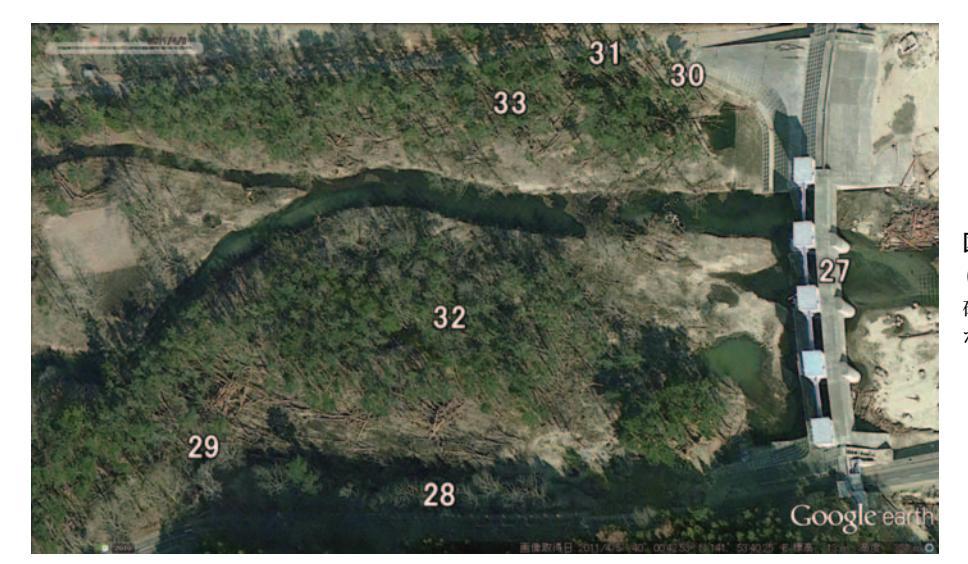
図-26. 破壊された内陸海岸林の俯瞰 (2011年4月5日, Google Earth提供) 破壊後の林縁部に流木やガレキの堆積物 がみえる。

防潮堤水門位置における津波遡上高はT.P. + 23 mに達し た(東北地方太平洋沖地震津波合同調査グループ,2012)。津 波は防潮堤水門の堤体を破壊することなく内陸側へ越流し, 水門の取り付け道路を破壊し,後背部に洗掘池を生じさせた (図-26~28)。越流した津波は内陸側海岸林を破壊した(図-26~31)。防潮堤水門から内陸側に230 m離れた右岸海岸林 では,未破壊部分の複数の立木が,根元に多数の流木とガレ キを捕捉して,堰状の堆積物を形成させていた(図-29)。左 岸の林床でも立木の根元に,流木やガレキの堆積が認められた(図-30,31)。これらの結果,防潮堤を越流した津波や漂 流物は集落に到達することはなかった。

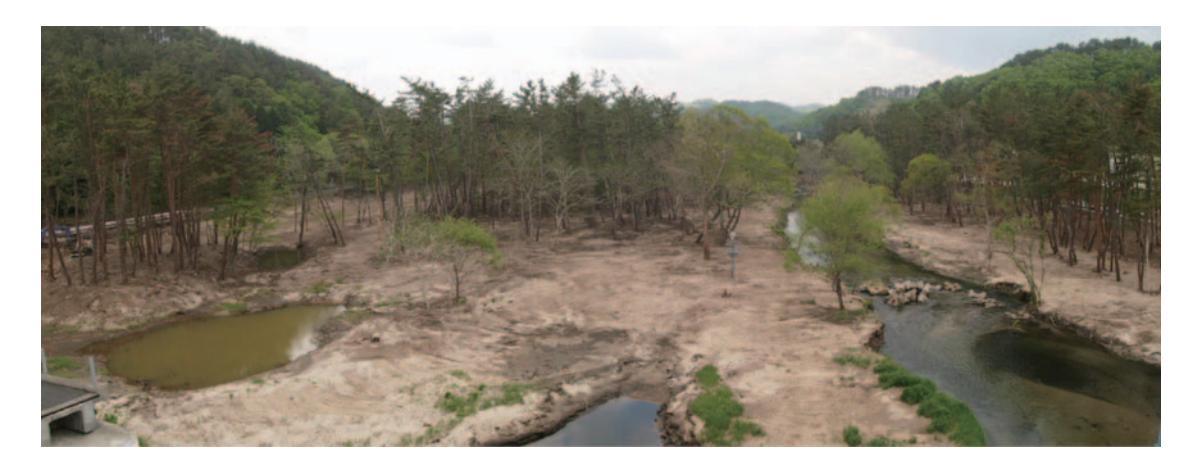
図-27. 半壊した 内陸側海岸林と洗 掘池(左,中央), 普代川(右)(2011 年5月25日) 手前の海側から集 落方向を望む。

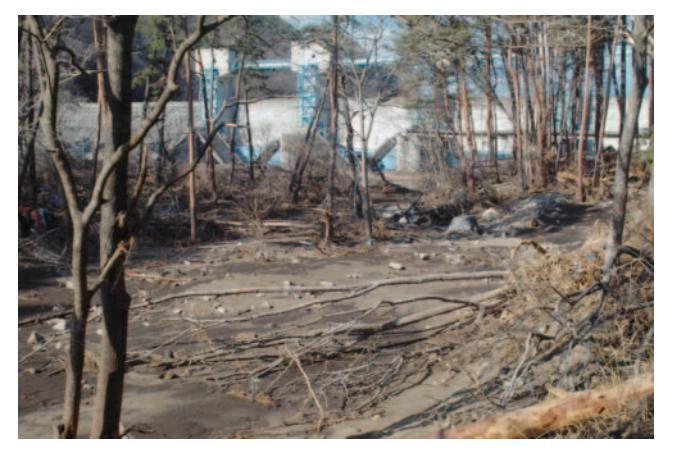
図-28. 破壊された内陸側右岸海岸林(2011年4月16日) 右奥が海方向。

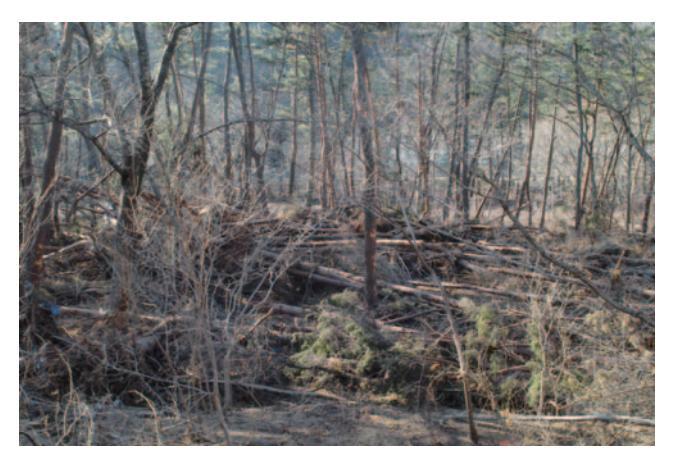
図-29. 普代浜の堰状堆積物(2011年4月16日) 右が海方向。破壊された内陸側右岸海岸林の林縁部の根元に,大量の流木やガレキが堰状に堆積した。

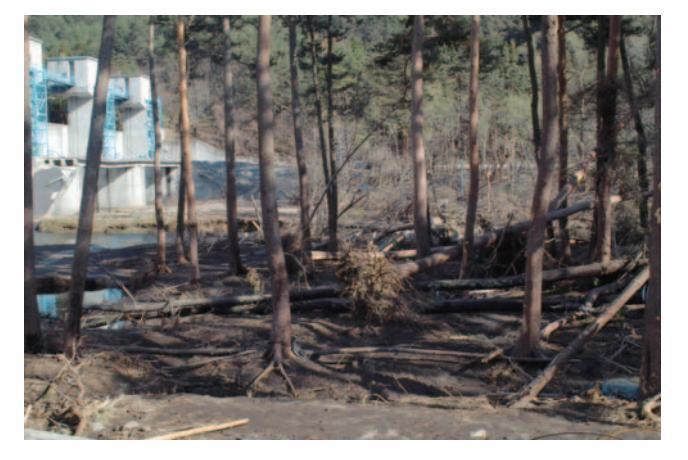
図-30. 破壊された内陸側左岸海岸林(2011年4月16日) 左が海方向,林床に洗掘池や根返り木が見える。

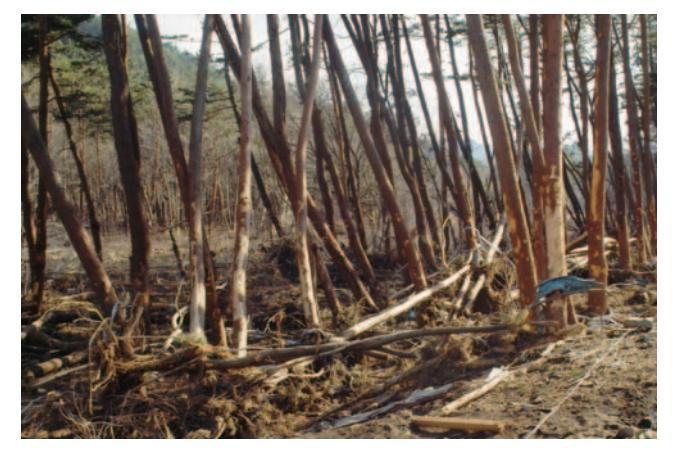
図−31. 内陸側左岸海岸林の状況(2011年4月16日) 手前が海方向。生残木表面に衝突痕と思われる傷,根元には流木や ガレキが堆積する。

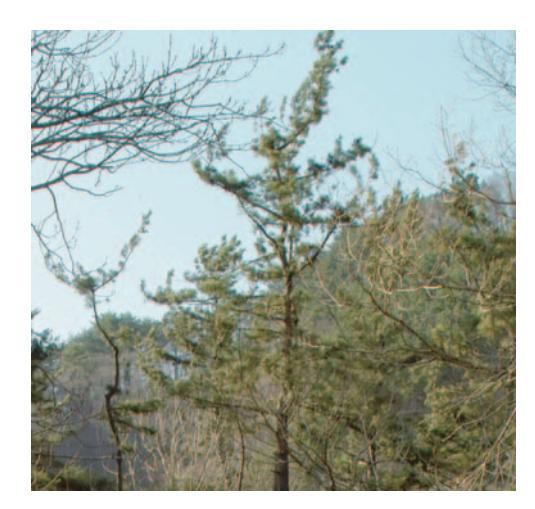
植栽されていたクロマツとアカマツの耐塩水性は異なって いた。津波浸水1ヶ月後の時点で、クロマツ、アカマツの 立木の樹冠は緑色を呈して生存していた(図-32)。津波浸水 14ヶ月後、多くのアカマツは落葉し死亡した一方で、多く のクロマツは樹冠が緑色で生存していた(図-33)。

図-32. 津波浸水1ヶ月後のマツ樹冠の様子 (2011年4月16日)

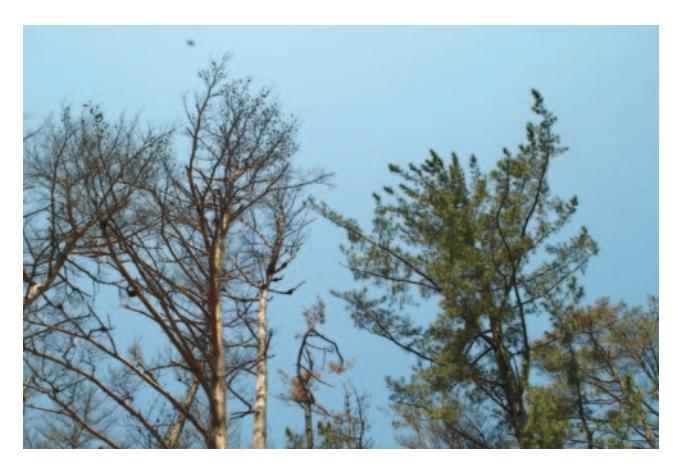
図−33. 津波浸水14ヶ月後のマツ樹冠の様子(2012年5月22日) 左のアカマツは死亡,右のクロマツは生存。

性が大きく異なることが認められた。スギやアカマツは、ク ロマツよりも塩水に弱く、死亡しやすいものと推定された。 当地域の津波の歴史から、今回の地震津波ほどでないにせよ、 より小規模な津波が今後とも再来する可能性は高い。防潮機 能を継続的に維持するためにも、今後の海岸林の再生には耐 塩水性の強いクロマツが植栽されることが重要であると考え られた。

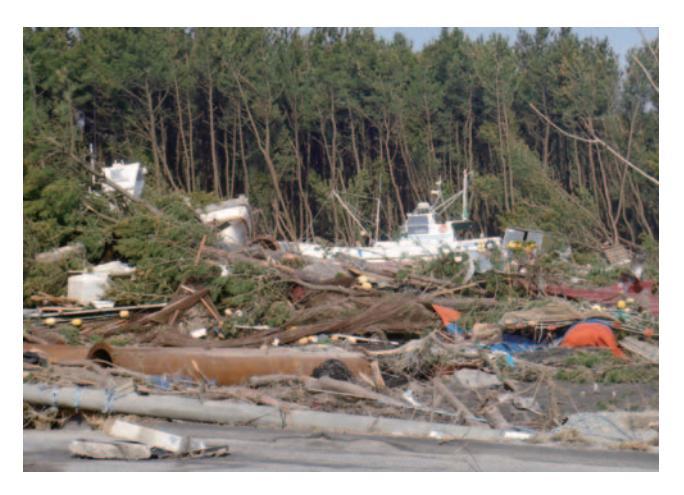
津波は、T.P. + 8 mの防潮堤と浚渫残土の盛り土との間、 約200 mの部分(防潮堤高:T.P. + 3.8 m)から浸入したと考え られた。その際、市川船溜にあった船舶や埋め立て地の資材 などが海岸林に流れ込んだ(図-35,36)。海岸林に押し寄せ た津波の高さは、T.P. + 7~8 m(地上4m)程度,海岸林を 通過した津波の浸水高は、T.P. + 7.0 m(地上3~4m)程度と 推定された。津波は、林帯後方350 m地点にある道路(T.P. + 6.3 m)まで遡上した。これは、1960年5月のチリ津波の際 の浸水範囲を160~170 m超えるもので、T.P. + 2 m以上高い 位置まで到達したことになる。

図-35. 海岸林に流入した漁船(2011年3月14日,八戸市森林組 合提供) 右が海方向。

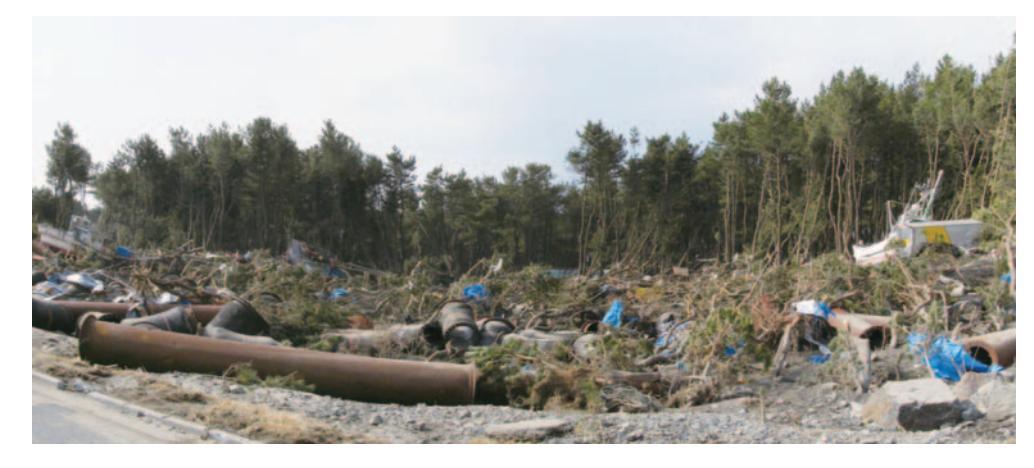
図-36. 海岸林に流入した漂流 物(2011年3月14日,青森県農 林水産部提供)

手前が海方向。津波によって漁船 だけでなく鋼管などいろいろなも のが漂流したが、海岸林はそれら を捕捉し、背後の住宅地に突っ込 むことを防いだ。右端の漁船は、 図-35と同じもの。

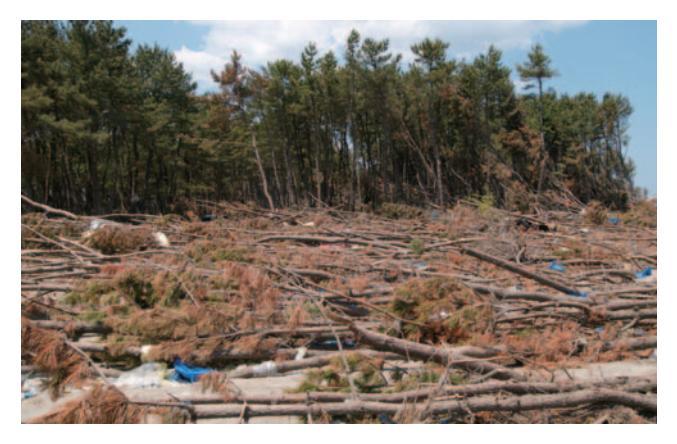
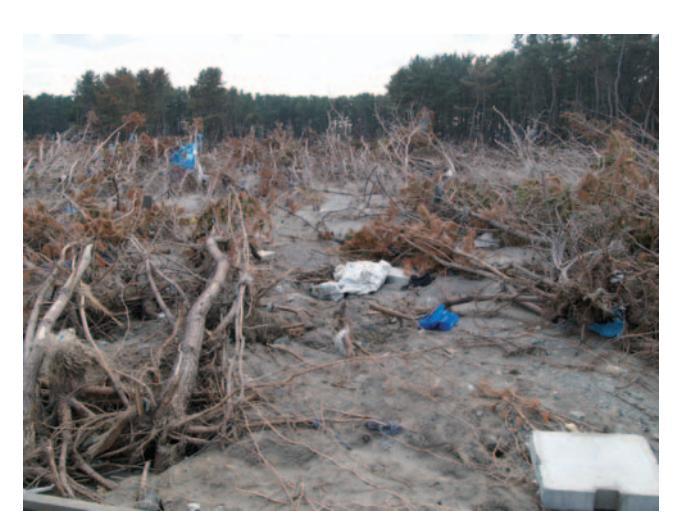
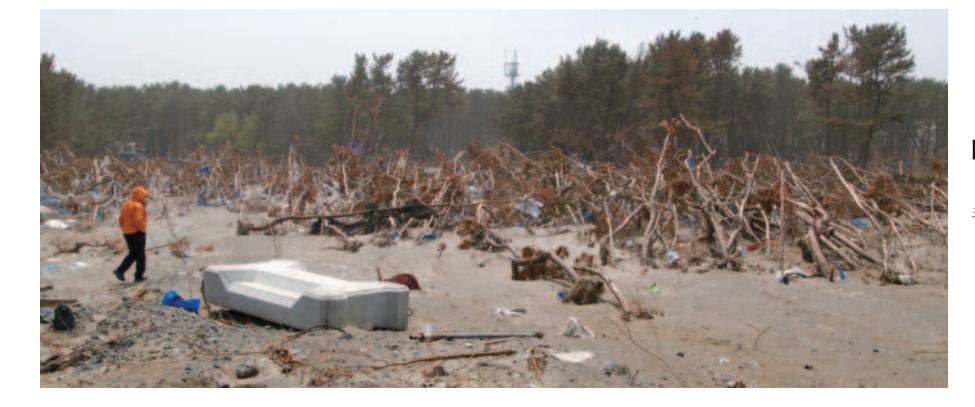
海岸林に流れ込んだ漂流物は樹木をなぎ倒したが(図-37~ 39),なぎ倒された部分が陸側林縁まで抜けるにはいたらず, 林帯の陸側部分が残ったことによって船舶等の大型の漂流物 は林帯内で止まった。Google Earthの画像(画像取得日: 2011年4月5日)をみると,林帯がなぎ倒された範囲の端の 部分に,漁船などの船舶が入り込んでいることが確認でき

図-37. なぎ倒された海岸林 1 (2011年5月18日) 右が海方向。

図-38. なぎ倒された海岸林 2 (2011年5月17日) 手前が海方向。

図-39. なぎ倒された海岸林 3 (2011年5月12日) 手前が海方向。

なお、海岸林のクロマツが折れたり傾いたりした原因は、 1)海側の林縁部をのぞき、津波の浸水深は林内のクロマツ の枝下高まで到達していなかったこと。2)林床には表土浸 食が生じておらず、堆砂のみが認められたこと。3)なぎ倒 されたクロマツの端に、船舶など漂流物が止まっていたこと。 以上の3点から、津波の波力よりもむしろ、船舶など漂流 物による衝撃によるところが大きいのではないかと考えられ た。

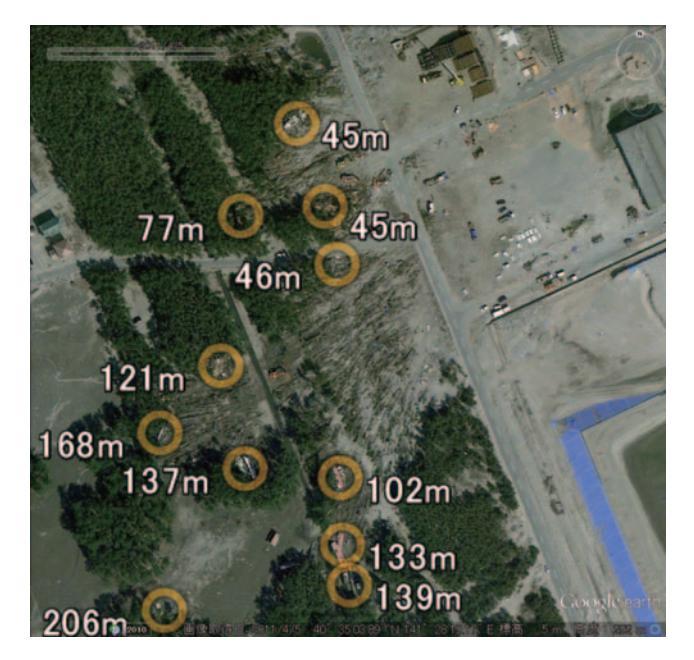
た¹(図-40)。また、樹木の倒伏方向は海側の林縁付近から放 射状に一定方向を向いており、引き波の影響は少なかったと 推定された。なお、被害箇所の樹木は、残存箇所と比べてと くに細いわけではなく、立木密度も低くはなかった。

図−40. 海岸林による漂流船舶等の捕捉箇所(2011年4月5日,
©2014 TerraMetrics, Google Earth提供)
黄色の円形は漂流した船舶等を,数値は海側の林縁からの距離を示す。

青森県の調べでは、海岸林には3トン級の漁船が10隻、ボート(船 外機を付けるタイプ)が10隻、作業船が2隻入り込んだ。

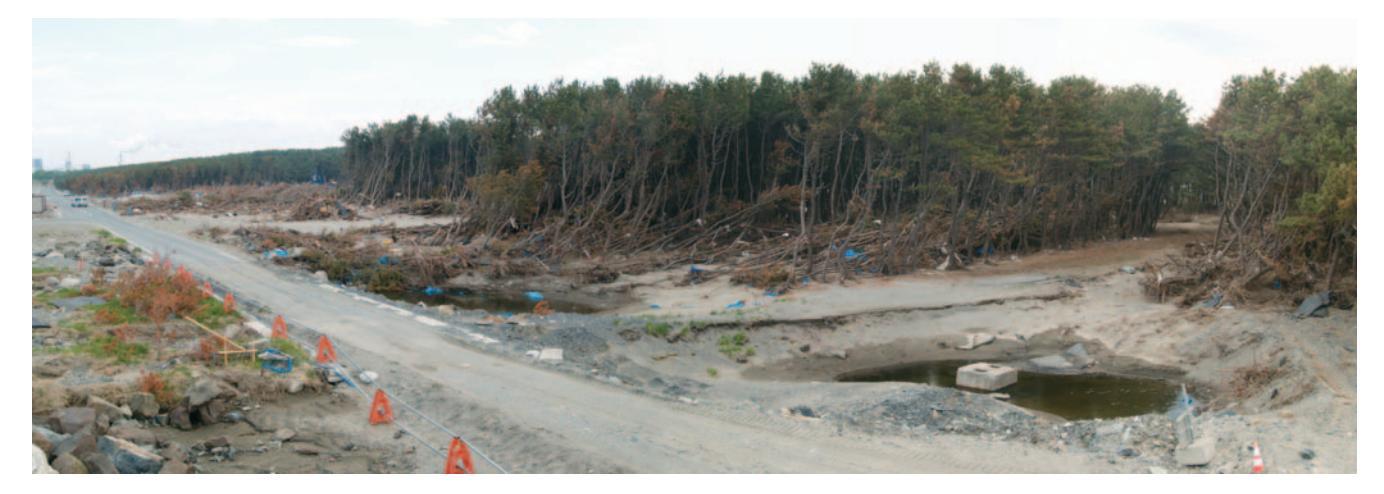
津波によるまとまった表土の洗掘は,海岸林の120 mほど 海側にあった建物の角の他, T.P. + 8 m防潮堤の南側の林縁 付近の二箇所で見られたが,全体的には堆砂が生じた(図-41, 42:小野ら, 2014)。

図-41. なぎ倒された海岸林と海側の洗掘(2011年5月17日) 左手前が海方向。

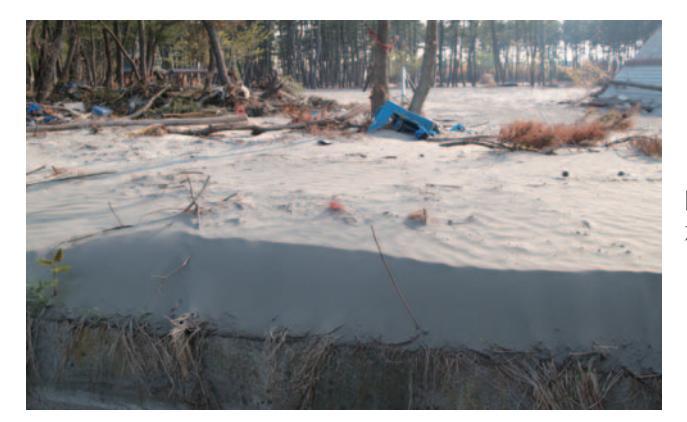
図-42. 津波による堆砂(海岸林の陸側)(2011年5月17日) 左が海方向。

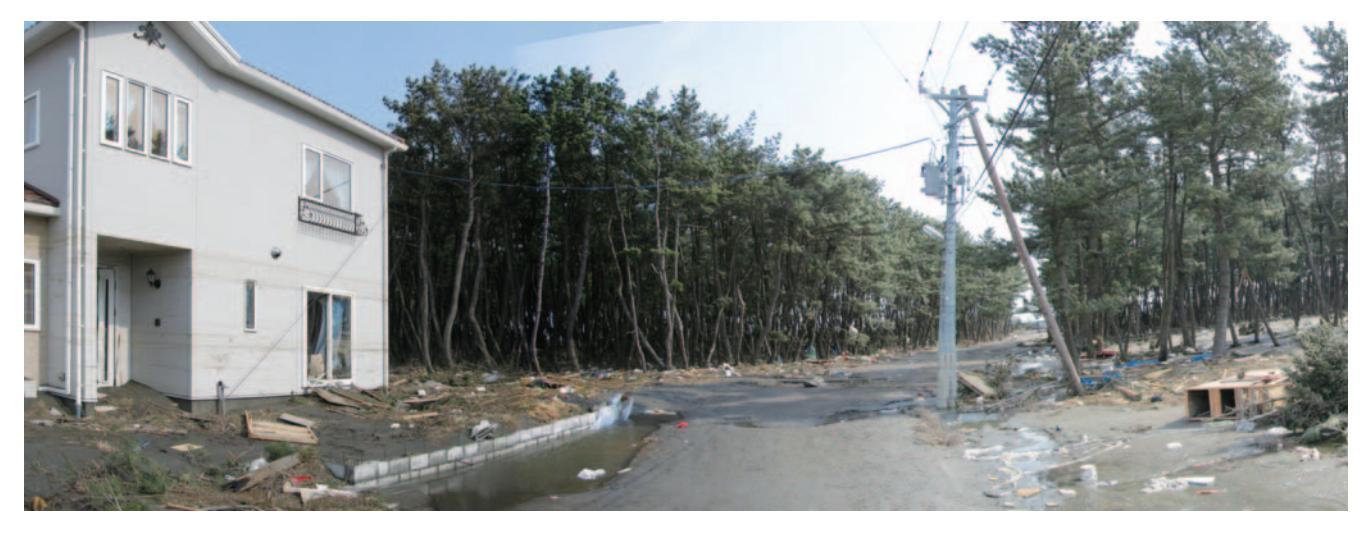
林帯の背後の住宅(T.P. + 3.6 m)は、地上3.3 m(T.P. + 6.9 m)まで浸水したが、流失する家屋はなかった(図-43)。

図-43. 海岸林背後の住宅(2011年5月17日,青森県農林水産部提供) 奥が海方向。一階の窓の上に浸水した痕跡が見られる。
