森林立地学会現地研究会「震災による三陸の森林被害と復旧」

Tomoki Sakamoto: Field seminar of the Japanese Society of Forest Environment "Tsunami damage against coastal forests caused by the 2011 of the Pacific coast of Tohoku Earthquake Tsunamis and reforestation in Sanriku, Pacific coast of northern Japan"

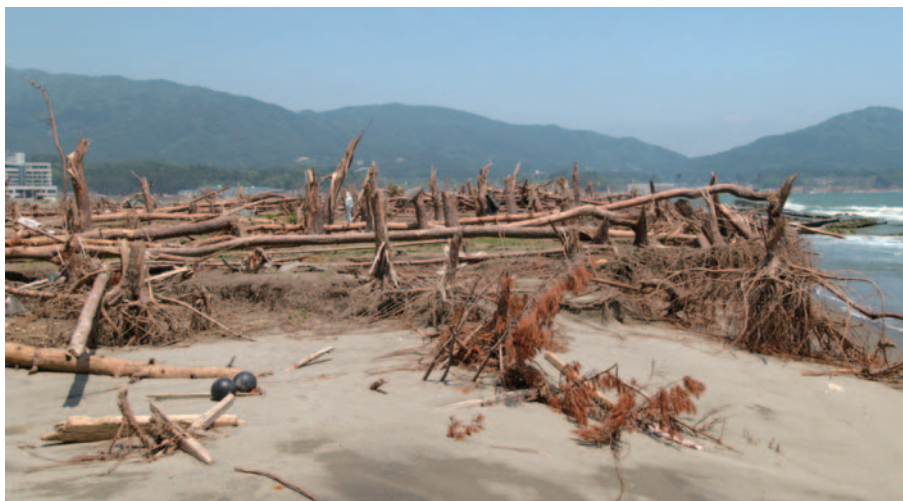
図-1. 幹折れ(岩手県陸前高田市高田松原, 2013年5月31日)

高田松原で地盤が残った箇所では、折れた幹が失われ根株だけが残った個体が目立った。洗い出された根を見ると、垂下根がしっかりした個体が多い。津波は左奥のホテルの4階まで達した。

岩手県のリアス式海岸は、波高が高かっただけでなく、強い引き波を伴っていた。そして、それらが繰り返したことが、同じように壊滅的な被害となった仙台平野や松川浦(福島県相馬市)とは大きく異なる点であった。仙台平野や松川浦では根こそぎ流失した樹木は少なくなかったが、その多くは低湿地に生育していた根が浅かったものか、防潮堤を越えて落下した海水によって地盤ごと浸食されたものと考えられた。樹木は、波力に耐えられない場合、津波によって根返りしたり幹折れしたりするが、流木化するとは限らない。根が抜けきらなかったり幹が樹皮でつながっていたりした場合には、倒れたことによって流水に対する投影面積が小さくなって受ける波力が減ることで流されにくくなるからである。しかしながら、三陸沿岸のように、大きいだけでなく、強い引き波を伴う津波に繰り返し襲われると折れた幹が引きちぎられる(図-1)。引き波によって倒伏した幹がねじられるからである(図-2)。それだけ、三陸沿岸の海岸林は、津波に対して厳しい条件下に生育していた。

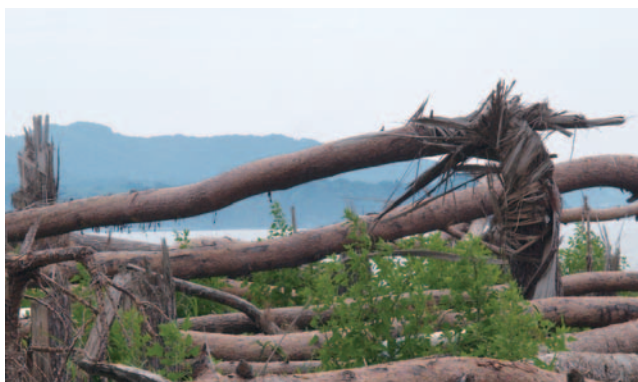
図-2. 幹折れ幹のねじれ(岩手県陸前高田市高田松原, 2013年7月13日)

寄せ波と引き波が繰り返し、折れた幹がねじられたと考えられる。

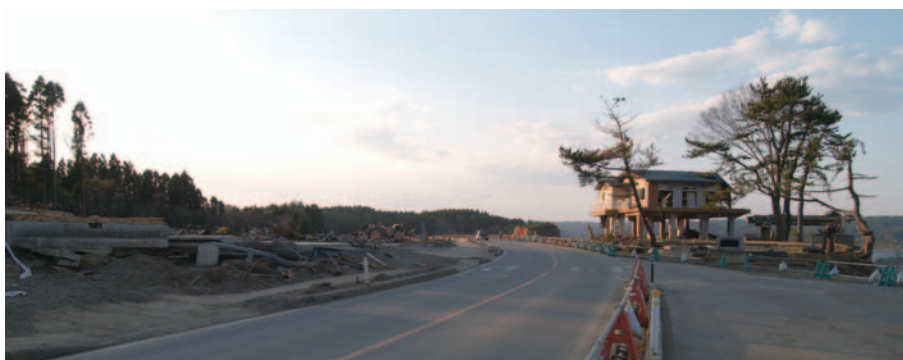
図-3. 高台での建物被害 1(岩手県野田村十府ヶ浦, 2013年4月12日)

高台の上であるが、道路の反対側の家屋は破壊された。写真には写っていないが、左の林縁には車が流れ着いていた。

この津波によって、海岸林の南側の高台(標高13m以上)にある建物は破壊され、樹木も折損した(図-3~図-4)。防潮堤は、一部分を除いて、ほとんど破壊された(図-5~図-7)。

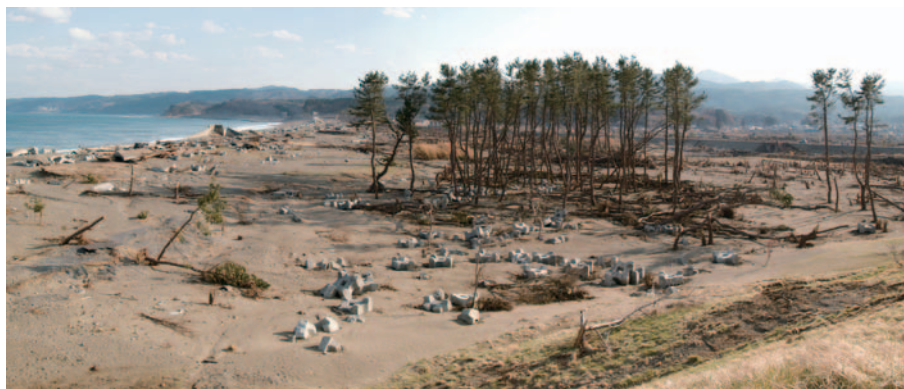
図-7. 破壊された防潮堤と失われた海岸林(岩手県野田村十府ヶ浦, 2013年4月12日)

防潮堤の海側に積んであったコンクリートブロックの多くは、海岸林があった場所に散乱した(図-7)。

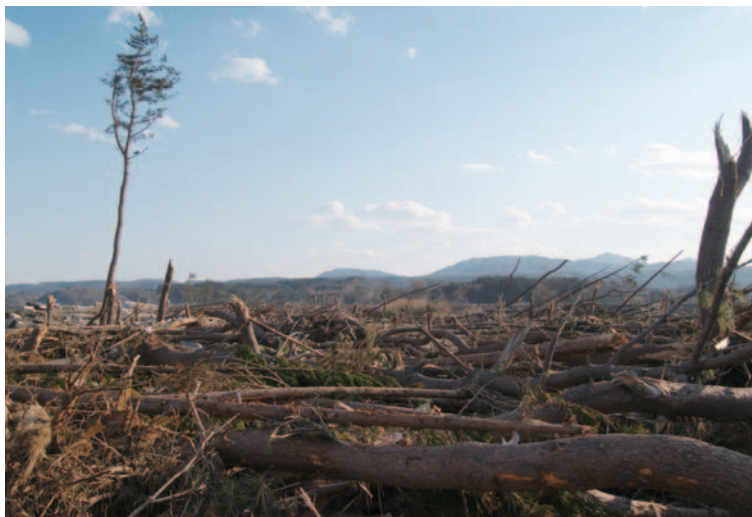
図-8. 倒伏した樹木(岩手県野田村十府ヶ浦, 2013年4月12日)

海岸林の被害状況は、場所によって異なり、一様ではなかった(図-8～図-9)。流木化した樹木は、内陸側に運ばれたものと考えられるが、引き波で流木が集積した箇所もあった(図-10)。また、防潮堤の海側に運ばれた個体もあった。
