東北地方太平洋沖地震津波における海岸林の破壊状況と防潮機能の実証 一三陸北部沿岸地域—

星 野 大 介^{1.*.†}・坂 本 知 己² ¹独立行政法人森林総合研究所東北支所・²独立行政法人森林総合研究所

Daisuke Hoshino and Tomoki Sakamoto: Coastal forest damage and tide prevention function following the 2011 Tohoku Earthquake Tsunami-North Sanriku coast area-

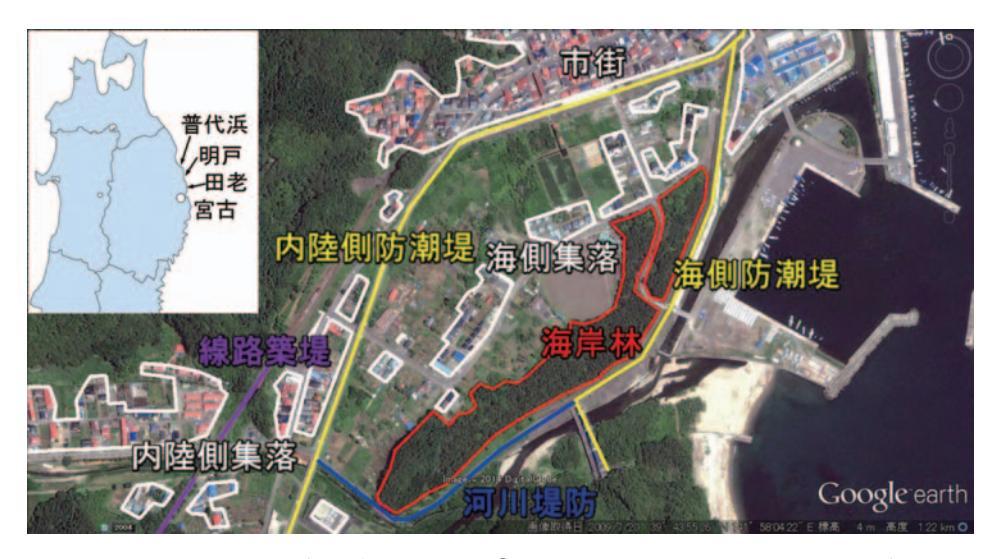
田老町は著名な全長1,350 m, 高さ(天端高) T.P. + 10 mのX 字型の防潮堤が配置されていたところで,図-1にはその南半 分の,中央部に海側防潮堤,左側に内陸側防潮堤が,逆V字 型として示されている。海岸林は,全長730 m,林帯幅40~ 120 mという細長い林帯で構成され,海側防潮堤の後背地に 配置されていた。種組成は,流木や生残木からクロマツが主 体であったと考えられるが,部分的にスギ林分やアカマツー 広葉樹の混交林分もあった。海岸林の後背地に海側集落(T. P. + 3 m以上),内陸側防潮堤の後背地に内陸側集落(T.P. + 3 m以上)があり,海岸線からの距離はそれぞれ380 m, 600 mであった。

図-1. 津波前の田老海岸林(2009年7月22日, ©2014 DigitalGlobe, Google Earth提供) 右から港湾,海側防潮堤,海岸林,海側集落,田畑,内陸側防潮堤,内陸側集落および市街。黄線は 防潮堤,赤線は海岸林,白線は集落,青線は河川堤防,紫線は線路築堤を示す(以下,同様)。

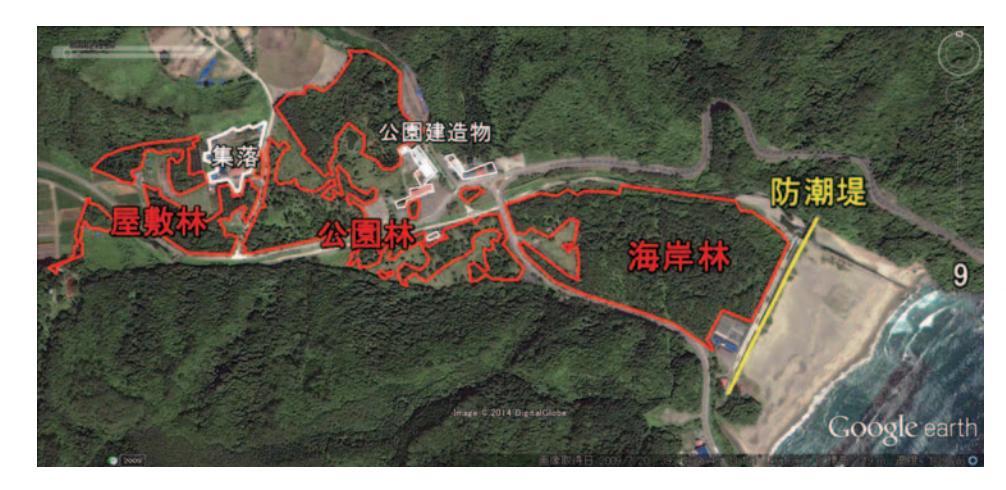
津波襲来前の田野畑村明戸地区における、海岸線に最も近 い集落の海抜はT.P. + 10mであり、集落と海岸線の間は 1,080m離れていて、広い土地が存在していた(図-7)。その 広い土地には、クロマツを主体とした海岸林、ケヤキなどの 広葉樹やアカマツで構成された公園林、スギや広葉樹で構成 された屋敷林が広がっていた(図-9)。これらの森林帯の全長

図-7. 津波前の明戸地区(2009年7 月20日, ©2014 DigitalGlobe, Google Earth提供) 右から海浜, 防潮堤, 海岸林, 公園林, 公園建造物,屋敷林,集落。

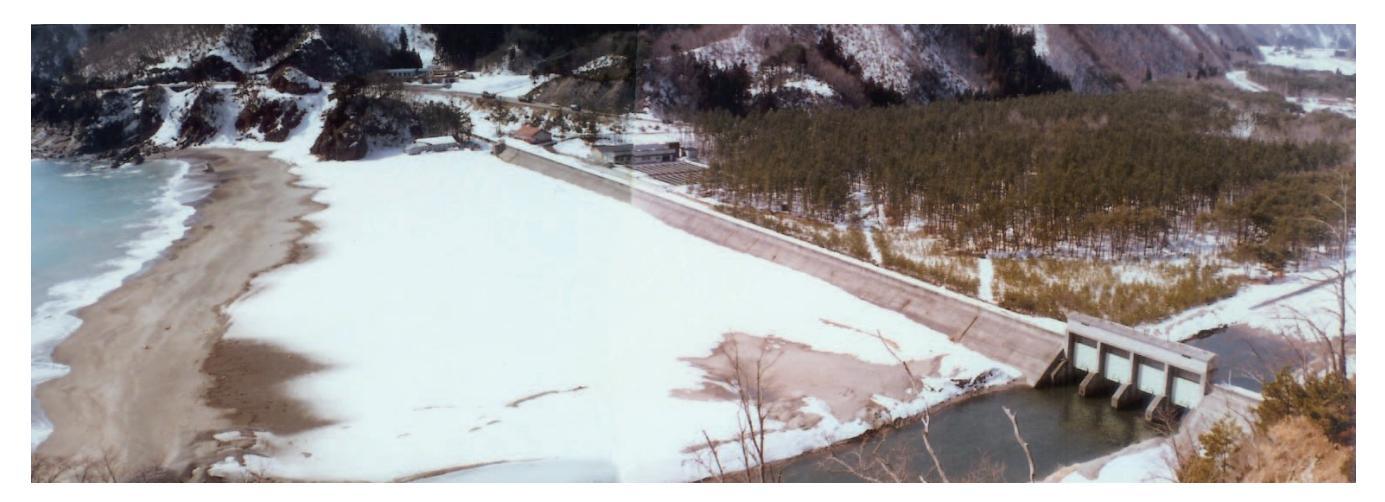
図-9. 津波前の海岸林(1984年3月15日,森林総研気象害・防災林研究室提供) 27年前の写真である。左が海方向。防潮堤の背後に林帯幅の厚い海岸林が配置されていた。

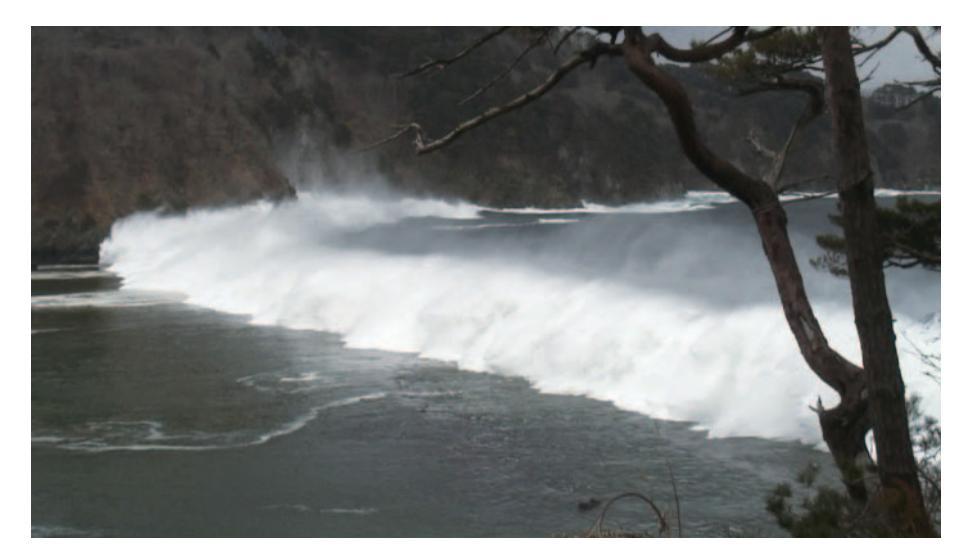
図−11. 海岸線に津波が襲来した様子(2011年3月11日, ひらいが海荘提供) 右が海方向。第一波とみられる。

海岸線付近における津波の遡上高は23mであった(東北地 方太平洋沖地震津波合同調査グループ,2012)(図-11)。防潮 堤は越流というより完全に水没して,半壊した(図-8,10)。 海側海岸林は全壊し,根元折れと,根系さえも認められない 流失によって,立木が消失していた(図-10,12,13)。一方, 内陸側の公園林は半壊に留まった(図-14)。さらに内陸側に 位置した屋敷林は,ほとんど破壊されず,集落の被害は床上 浸水に留まった。

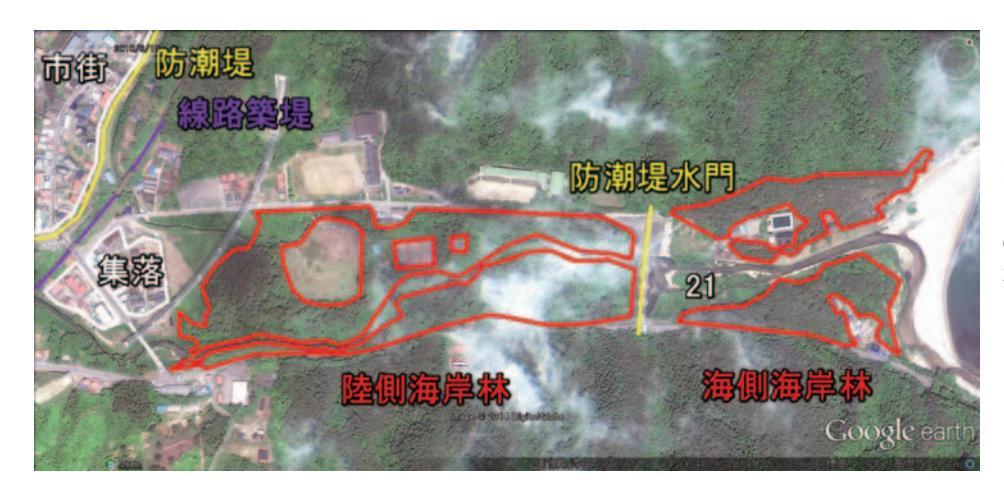
図-19. 津波前の普代浜海岸林 (2010年6月17日, ©2014 Digital-Globe, Google Earth提供) 右から海浜,海側海岸林,防潮堤水門, 内陸側海岸林,集落,線路築堤,再び 防潮堤。

距離は1,250mもあり、広い土地が設けられていた(図-19)。 この広い土地には最大全長250m,平均林帯幅1,010mの厚い 海岸林が配置され、クロマツとアカマツが混植されていた (図-19,21)。さらに1984年に、海岸林中央付近に天端高T. P. + 15.5mの防潮堤水門が建設された。ここで海岸林を、こ の防潮堤水門を挟んだ海側を海側海岸林、内陸側を内陸側海 岸林と呼称する。海岸線に最も近い集落の海抜はT.P. + 5m

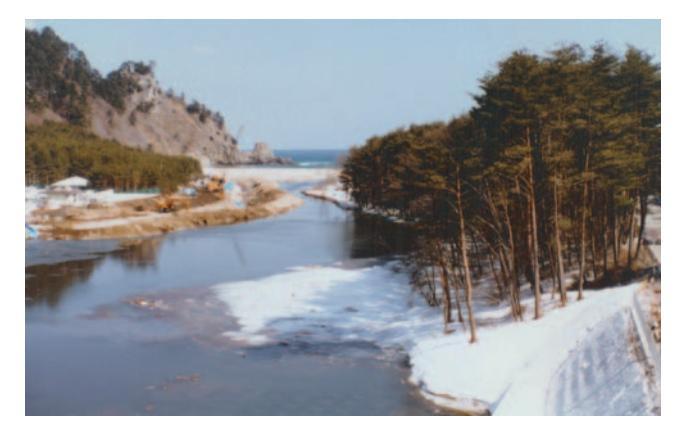
図-21. 津波前の海側海岸林(1984年3月15日,森林総研気象 害・防災林研究室提供) 27年前の写真である。奥が海方向。両岸に海岸林が配置されていた。

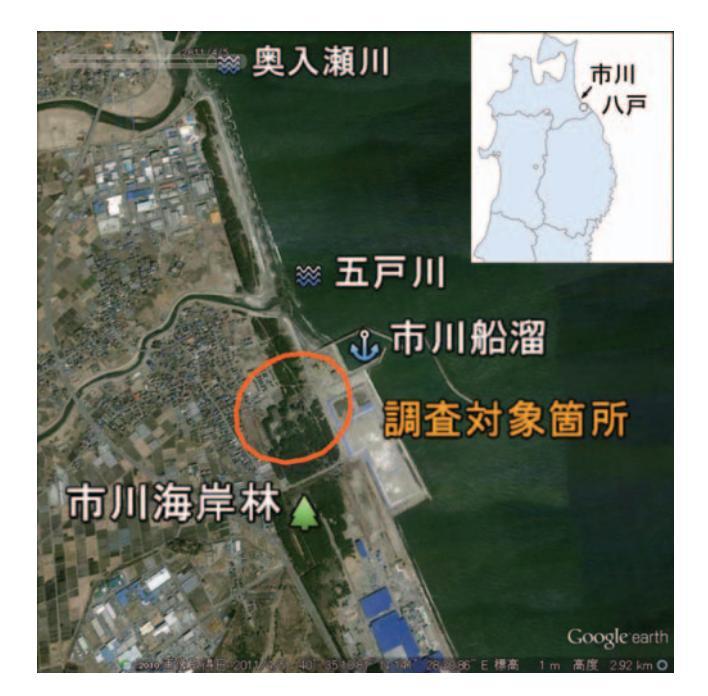
青森県八戸市市川町には,奥入瀬川の南側に五戸川を挟ん で延長約3kmの海岸林がある(図-34)(坂本ら,2012)。林帯 幅は,広いところで,五戸川の左岸側(北側)が100m,右岸 側(南側)が350m程度である。これらの海岸林は,若江 (1961)によれば,昭和8年(1933年)の津波の際に海岸林の 津波被害軽減効果が認識されたことから国の補助事業として 潮害防備林が造成されたところとされている。そのうち今回 の対象地は,五戸川の右岸側の市川町で市川船溜の近くであ る。

図-34. 市川海岸林における調査対象箇所(2011年4月5日, ©2014 TerraMetrics, Google Earth提供)
